ANÁLISIS REEMPLAZO DE BUSES ARTICULADOS DEL SISTEMA DE TRANSPORTE DE SANTIAGO

TRANSANTIAGO

SITUACIÓN DE DETERIORO DE LOS BUSES ARTICULADOS ACTUALES

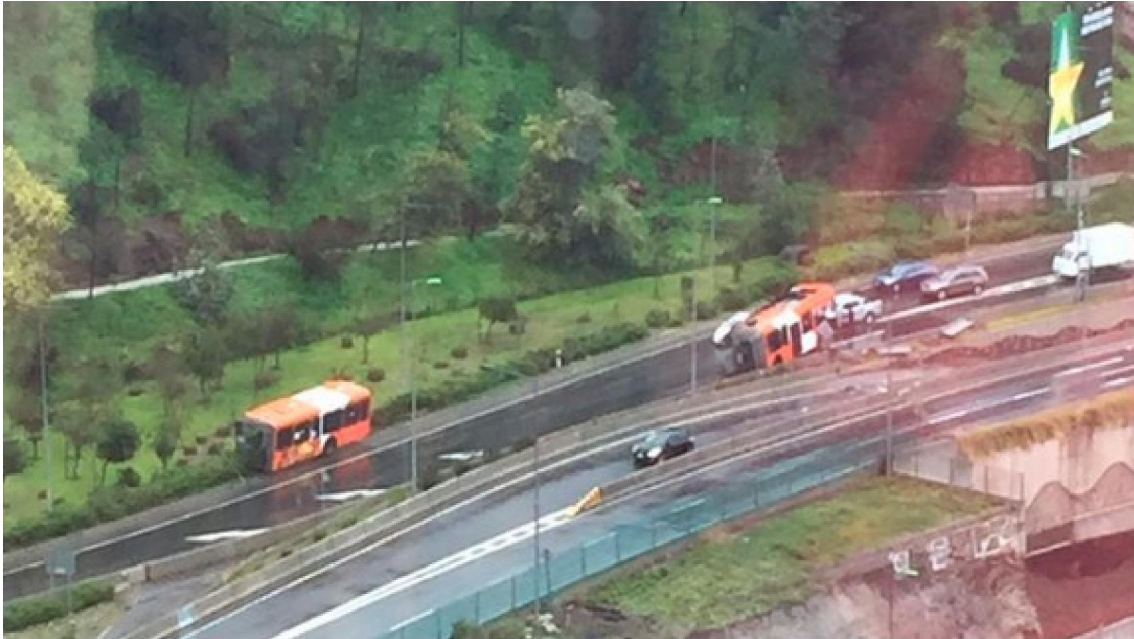
Lo anterior, ya que hemos observado con especial inquietud que, en los últimos años una serie de buses articulados han presentado una situación de rotura de la tornamesa o articulación, “partiéndose en dos” y quedando expuestos por desprendimiento de las partes mecánicas y de carrocería (sanfona), tal como se puede observar en las imágenes adjuntas como anexo. Afortunadamente, los buses que se han visto involucrados en dichas situaciones, no han llevado pasajeros en su interior.

Imagen bus articulado partido en dos el 11 de julio de 2016, cerca ingreso a túnel San Cristobal y acceso a Costanera Norte.

De acuerdo a lo expresado en los párrafos anteriores, hemos sugerido a la Autoridad que instruya “auditorias del estado de mantenimiento” del sistema de tornamesa de los buses articulado, de tal forma que dicha auditoria permita descartar o identificar potenciales riesgos de falla del sistema, y que pongan en riesgo la seguridad de los usuarios.

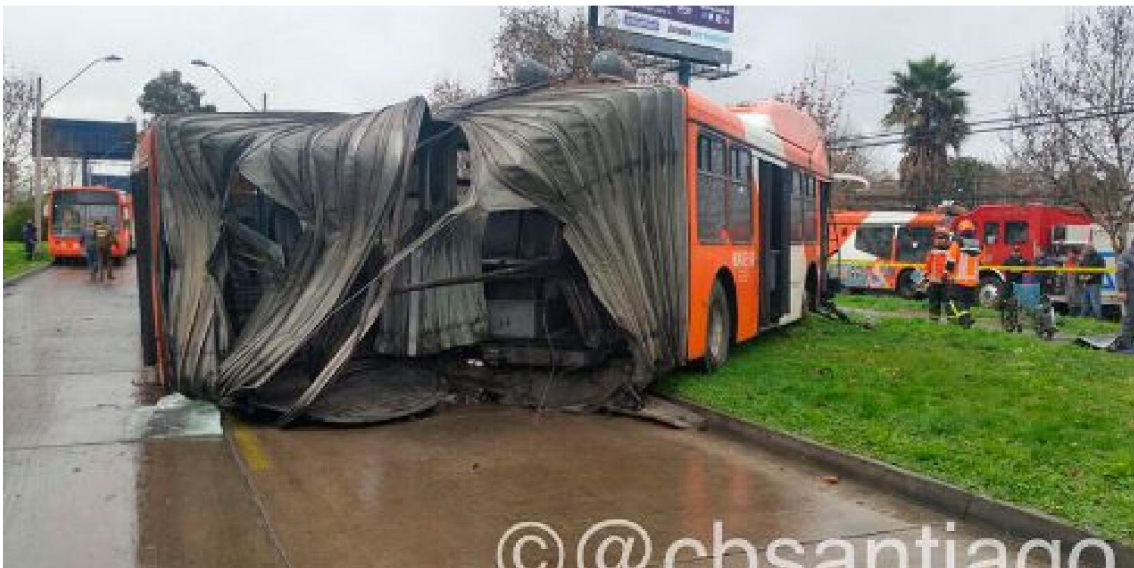
Imagen bus articulado partido en dos el 25 de julio de 2016, avenida Pajaritos con Las Torres.
